# MultiMode AFM Fluid Precautions

## 246.1 Introduction

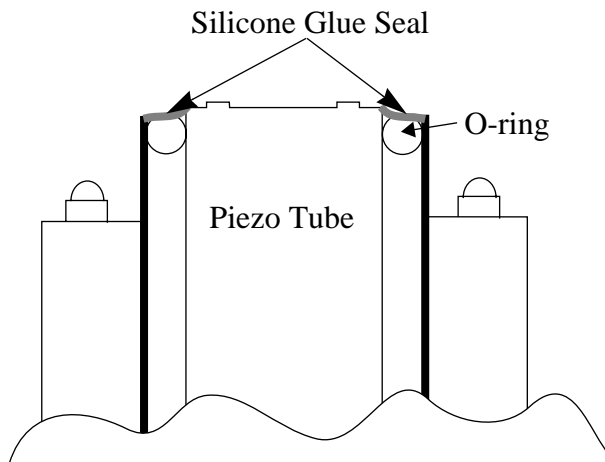
If fluid and/or moisture penetrates the seal surrounding the piezo scan tube, the microscope will be severely damaged. The piezo scan tube is protected by the piezo guard and a silicone o-ring. Atop the silicone o-ring sits a thin seal of sealant glue.

**Figure 246-1** Cross-section of scanner. Note the location of silicone glue seal.

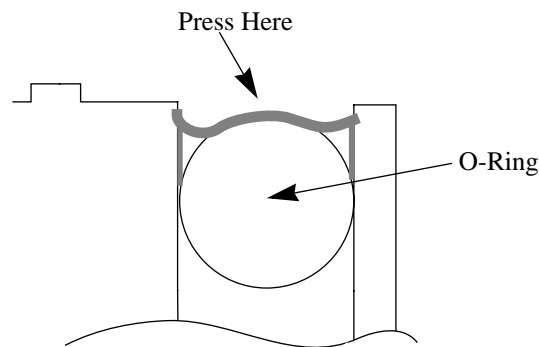
DI recommends that the seal be checked on a regular basis. To check the seal around the piezo scan tube, hold the scanner body underneath a low-power optical microscope. Focus on the o-ring and the silicone glue. Using a pointed instrument (like the tweezers supplied by DI), press GENTLY on the top of the o-ring.

**Figure 246-2** Close up of o-ring seal. Press gently on top of o-ring to check the integrity of the silicone glue seal.

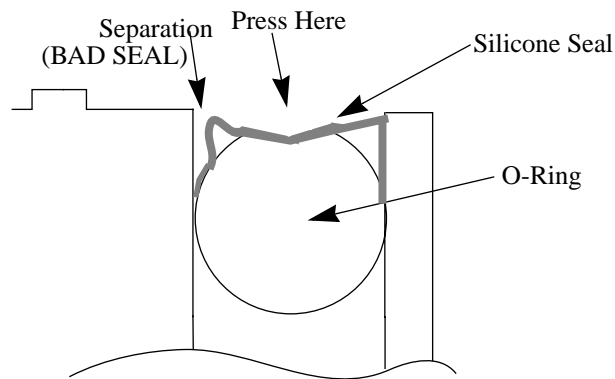
If the sealant separates from the wall of the piezo scan tube or the piezo guard, the seal should be repaired before using the scanner with fluids.

**Figure 246-3** If the silicone glue seal separates from the wall of the piezo tube OR the scanner body, the seal must be repaired.

The silicone glue seal may be repaired using **Dow Corning #3140 RTV Silicone Glue**, or a good quality silicone glue thinned to paintable consistency with acetic

acid (vinegar). Note that the glue seal may only be repaired a limited number of times before the sealant layer becomes too thick and interferes with the accuracy of the piezo tube. In this case, the entire o-ring must be replaced and another layer of silicone glue applied. O-rings are available from Digital Instruments upon request.
